Zwischenbericht der Schweizerischen Sicherheitsuntersuchungsstelle SUST

über den Unfall des Verkehrsflugzeuges
Junkers Ju 52/3m g4e, HB-HOT,

vom 4. August 2018

1.2 km südwestlich des Piz Segnas,
Flims (GR)

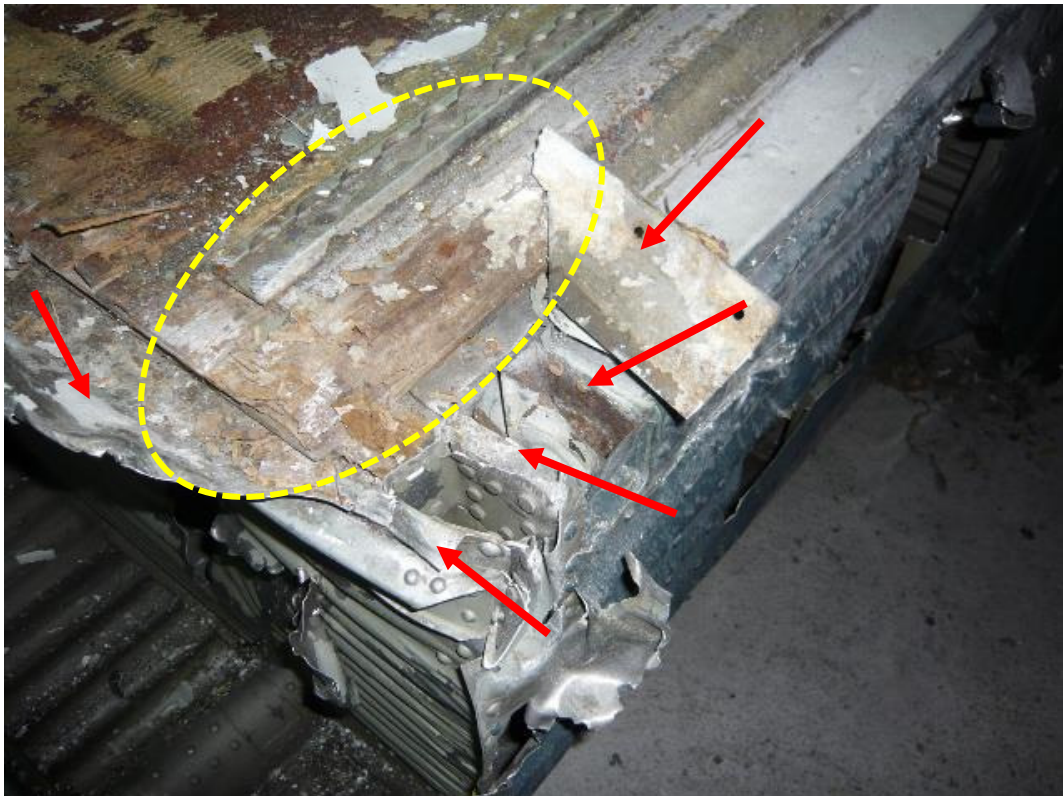
An Holmen, Scharnieren, Beschlägen der Tragflügel und im Bereich der Kabinenbodenplatte wurden erhebliche Korrosionsschäden gefunden (vgl. Abbildung 11 und Abbildung 12).

Abbildung 11: Detailansicht der Kabinenstruktur hinten rechts. Auffällig sind der morsche Holzboden (gelb markierte Zone) und die Korrosionsschäden (rote Pfeile).

Das Bundesamt für Zivilluftfahrt (BAZL) sollte in Zusammenarbeit mit dem Flugbetriebsunternehmen durch geeignete Massnahmen sicherstellen, dass die Schwesterflugzeuge HB-HOP und HB-HOS auf Korrosionsschäden und Mängel an Systemkomponenten überprüft werden.

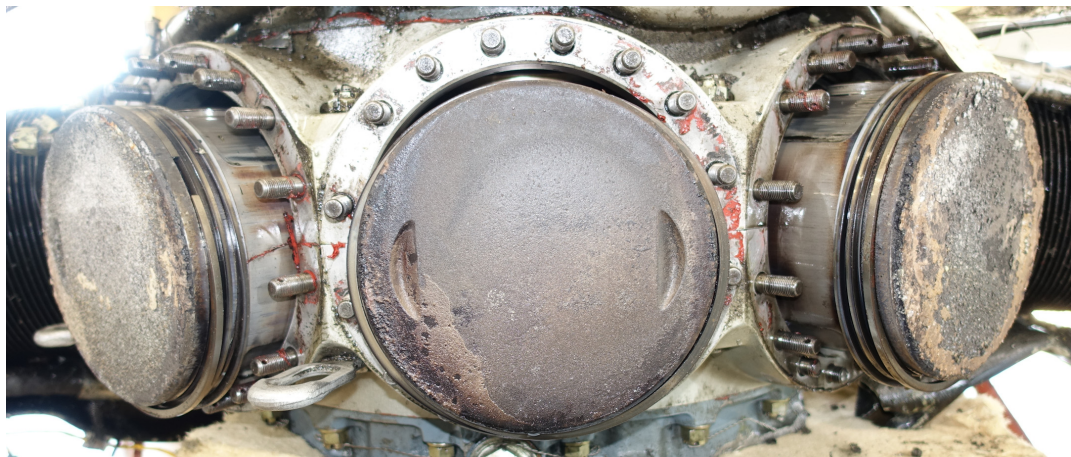
Generell zeigten alle drei Motoren ein ähnliches Bild. Die Abbrandrückstände waren markant, jedoch von Zylinder zu Zylinder unterschiedlich (vgl. Abbildung 15).

Abbildung 15: Zylinderpositionen 1, 2 und 3 des linken Motors mit Kolben.

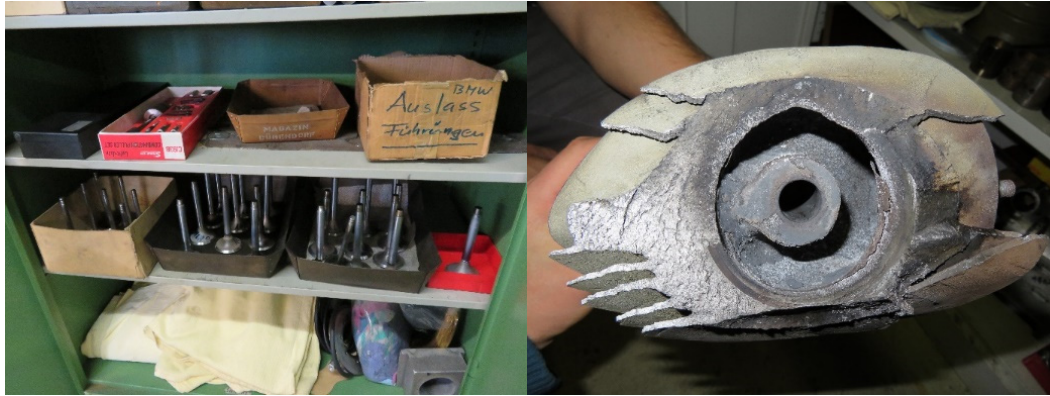
In der Motorenwerkstatt der Naef Flugmotoren AG waren Motorenbauteile vorhanden, die ebenfalls nicht identifizierbar waren (vgl. Abbildung 17).

Abbildung 17: In einem Schrank gelagerte und nicht identifizierbare Motorenbauteile.
